Step  
by  
Step

## Bruksanvisning

C A R R Y I N G   K I T

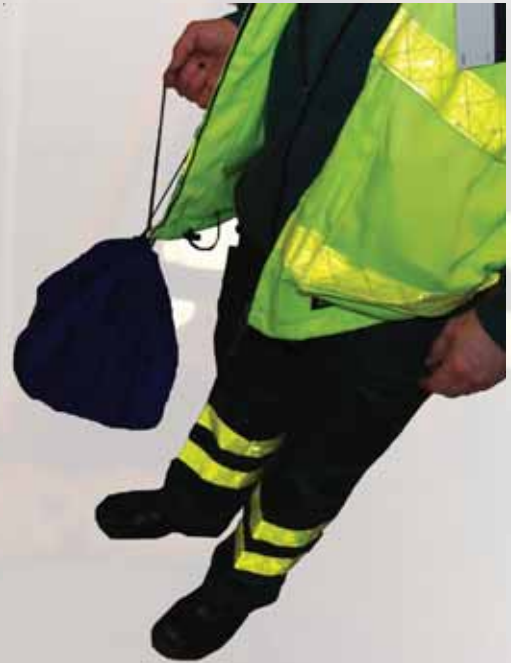
Step by Step förvaras i en praktisk påse som tar minimalt med plats.

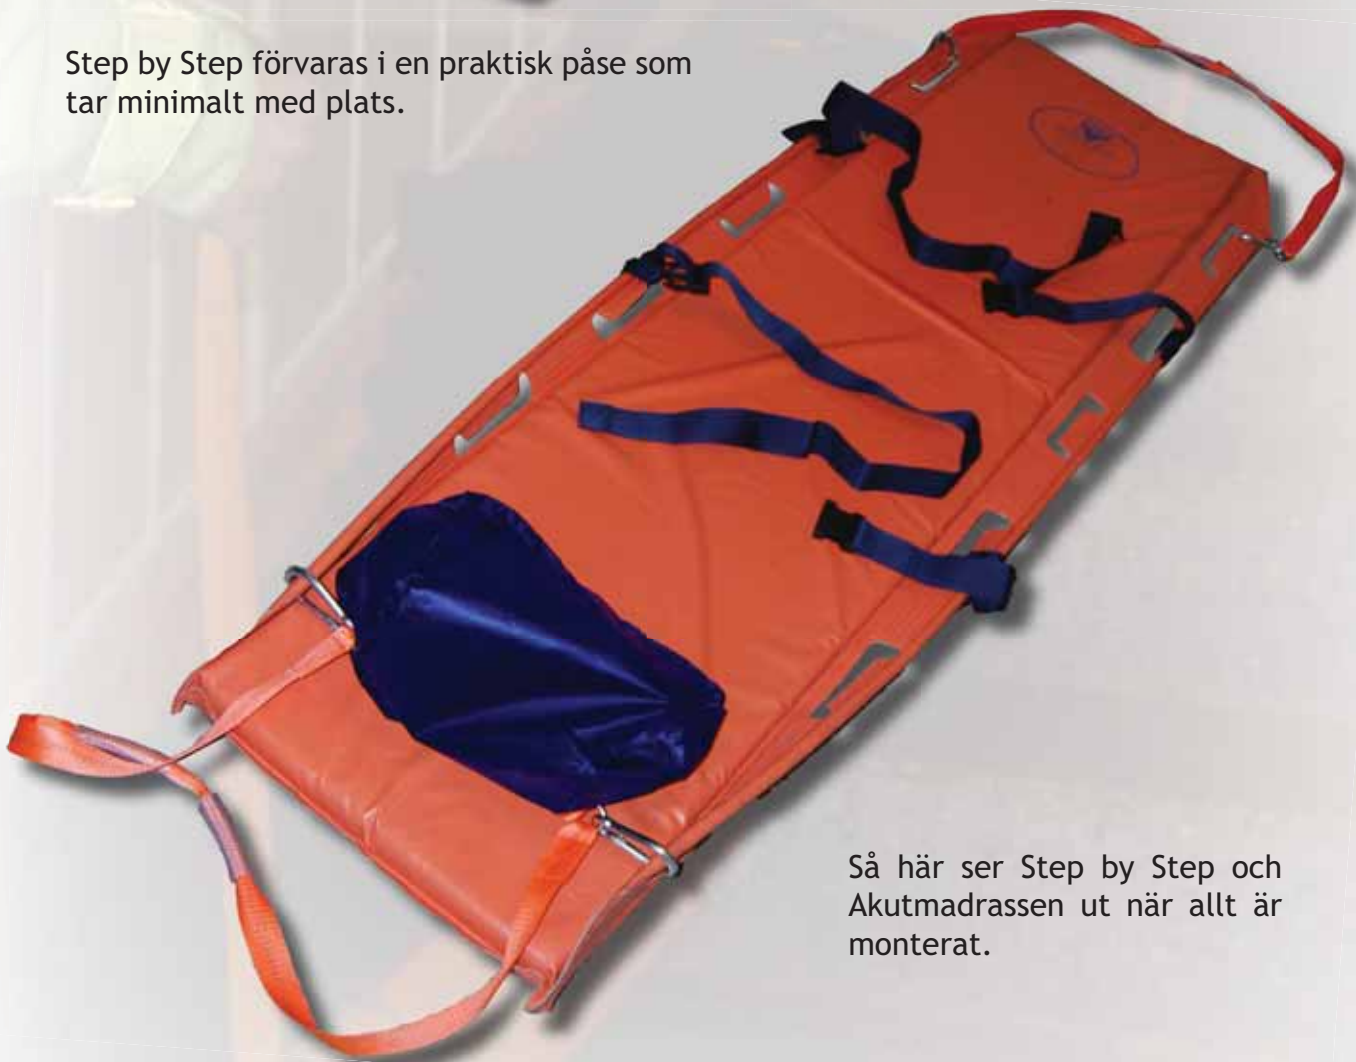
Så här ser Step by Step och Akutmadrassen ut när allt är monterat.

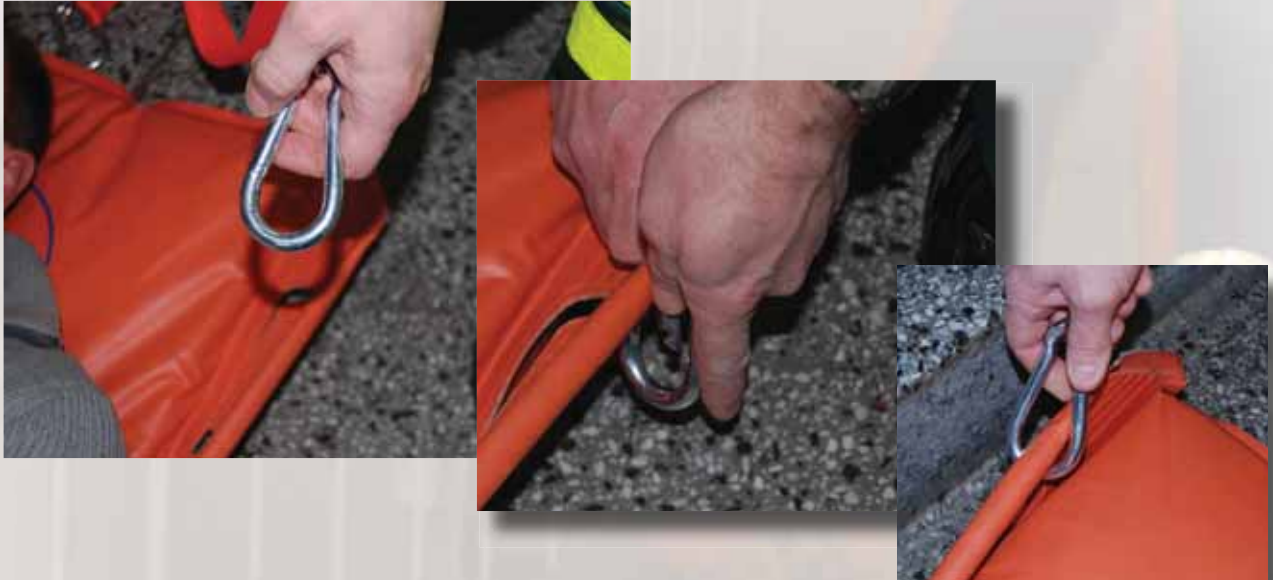
Börja med att fästa den orange remmen utan påse i de översta handtagen på Akutmadrassen. Försäkra dig om att karbinkrokarna, remmen och handtagen är hela.

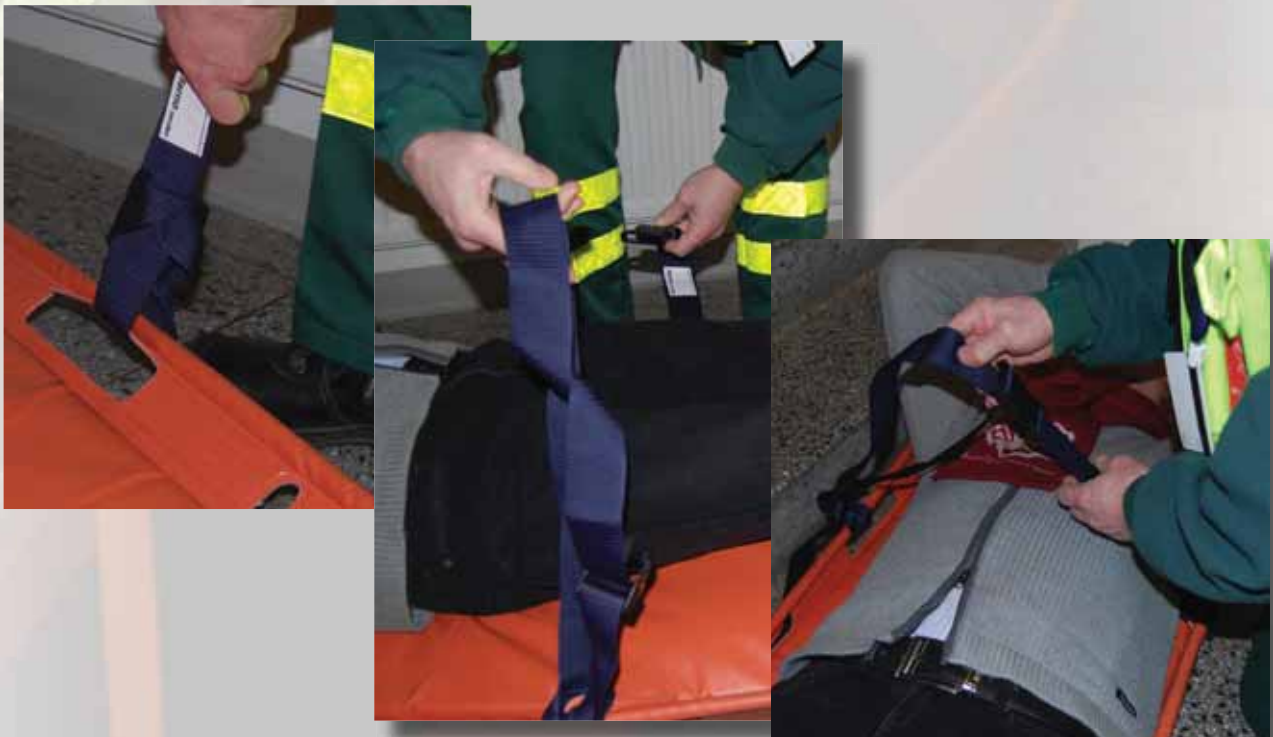
Sedan fäster du de två blåa patientremmarna i sidohandtagen på lämplig plats, den övre remmen bör vara så nära armvecken som möjligt. Den nedre remmen är lämpligast att fästa högt på låren men under höften.

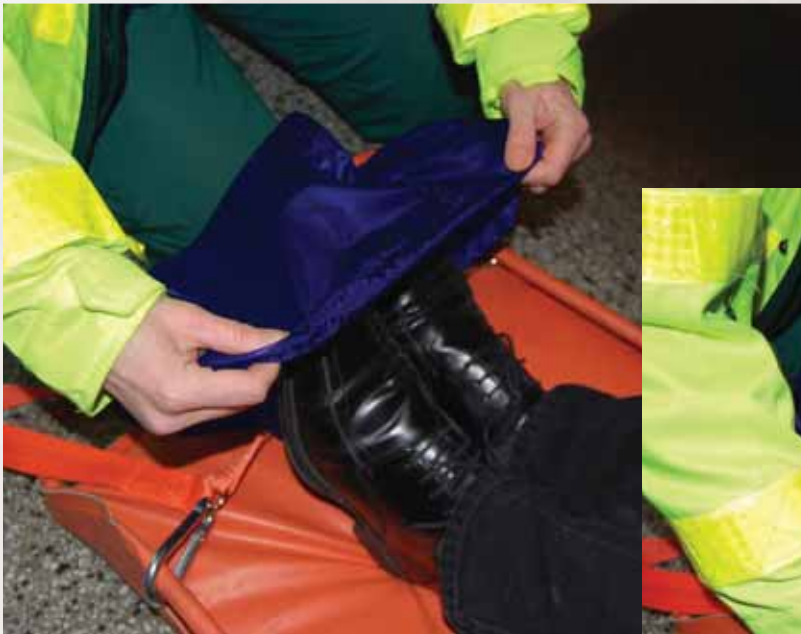
Den nedre orange remmen med påse fästs i de nedersta handtagen på Akutmassen.

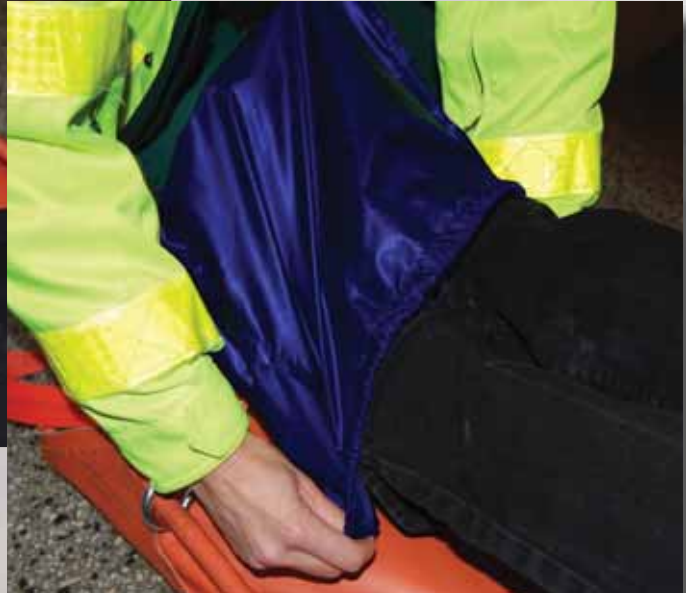
För in patientens fötter i påsen, dra sedan åt snörlåset ovanför anklarna så fötterna ej glider ur, dock ej så hårt att det uppstår risk för stas.

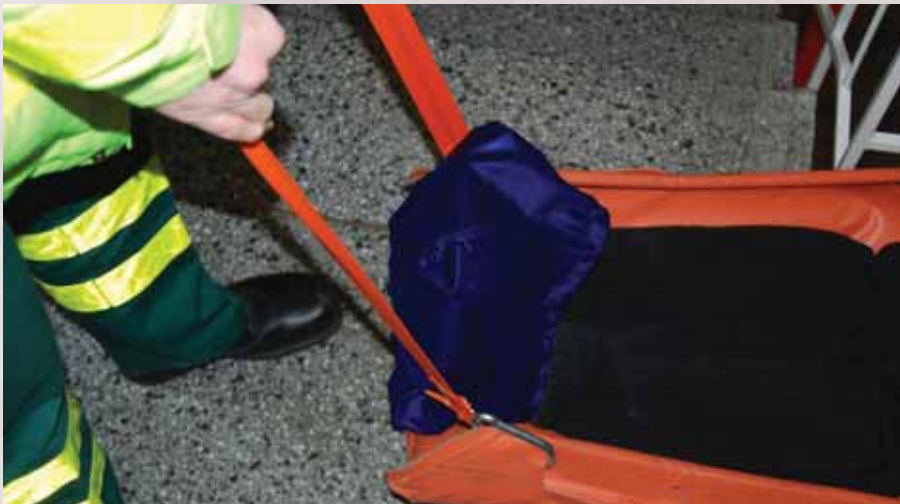
När Patienten är säkrad på Akutmadrassen, kan förflyttningen påbörjas.

Bägge Vårdarna håller ett stadigt grepp i de orange remmarna (justera grepp och läge för bästa ergonomi). Vårdaren i fotändan backar ned samtidigt som han lyfter lätt i madrassen.

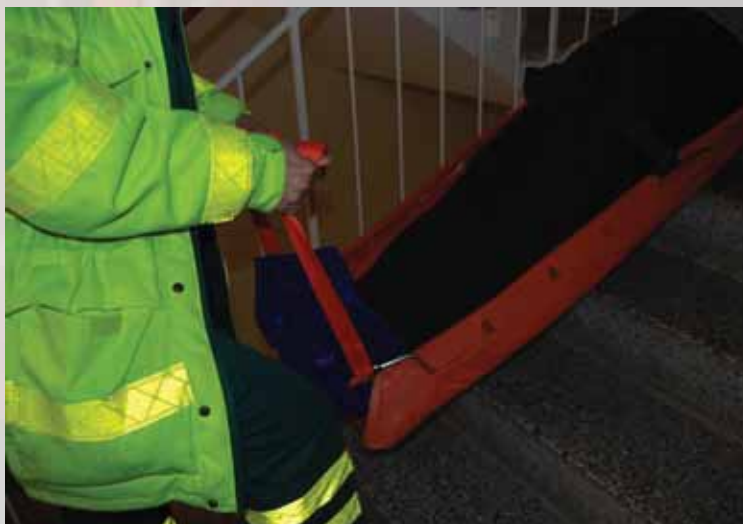
Vårdaren i huvudändan håller emot och drar samtidigt som han gör ett lätt lyft så att patientens huvud inte slår emot trappstegen.

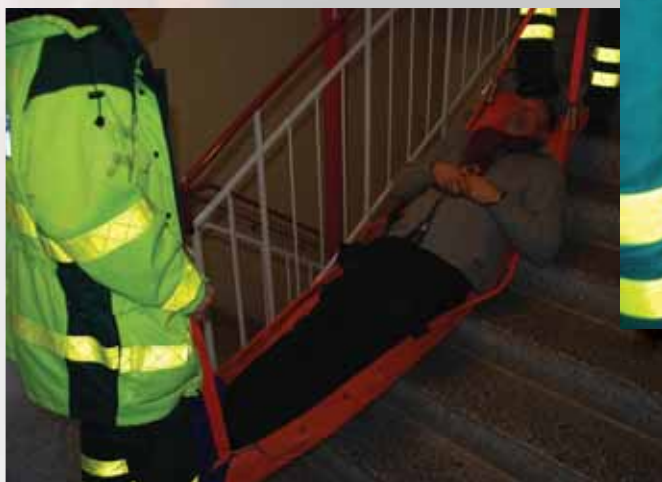
Vid trappavsatser utnyttjar man akutmadrassens glidyta på undersidan och släpar akutmadrassen genom svängen.

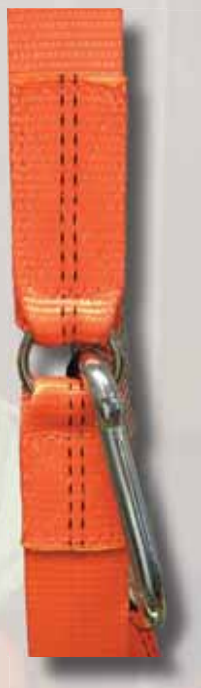
Sammanställning av dragbelastning av rem avsedd som hjälpmedel vid bärning av bår. Då hela bärsystemet ej är möjligt att montera i belastningsutrustningen är en del som bedöms som svagast inspänd och utsatt för belastningsprov. Denna del består av två sydda kryss med mellaninfästa stålring.

Bild av den inspända delen under noll belastning.

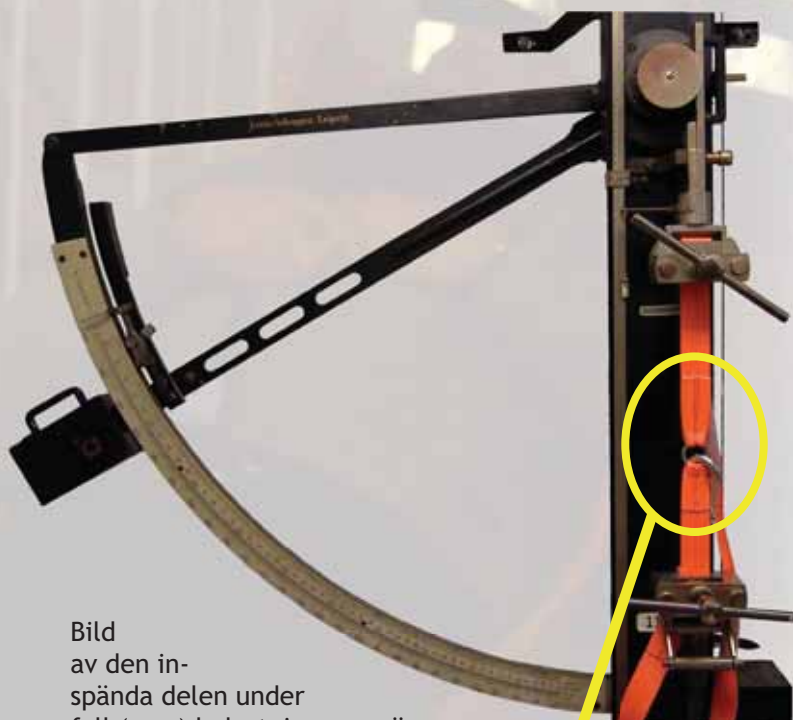
Bild av den inspända delen under full (max) belastning, mer än 250 kg, i tillgänglig utrustning.

Vid belastning av ovanstående del av bärutrustningen uppträder ingen synbar skada i de två kryssinfästningarna eller i den mellanliggande ringen.

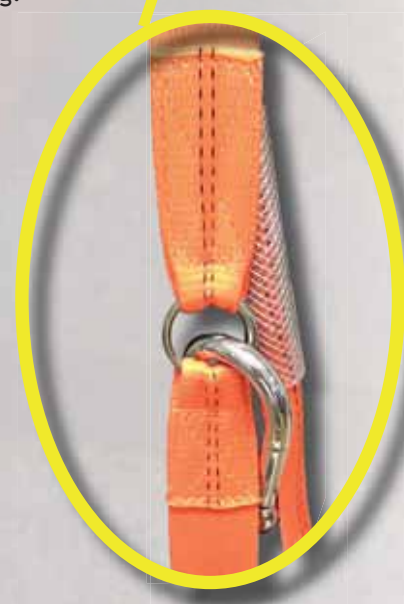
Detaljbild av belastad del utan synbar åverkan.
